Ylistaron taajamatien parantaminen

Yhteenveto seurannasta

Tielaitoksen
selvityksiä
48/1997

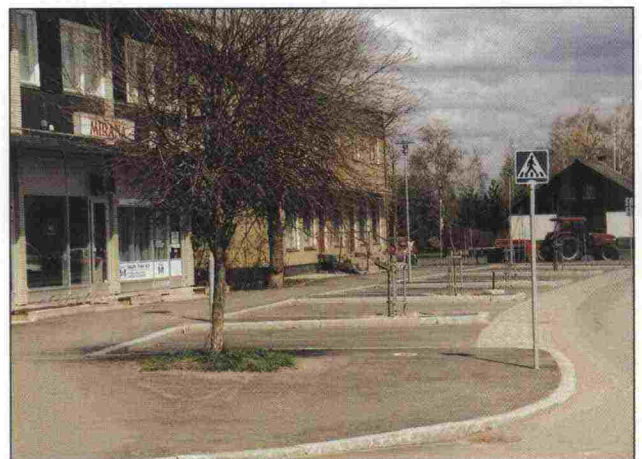
Raitin eteläpuolella rakennukset sijaitsevat kuitenkin varsin kaukana tien rajasta, mikä tekee näkymästä ainakin tällä hetkellä tarpeettoman avaran. Tilanne tulee muuttumaan, kun tien varteen istutetut puut kasvavat taimista täyteen mitaansa. Valaisinlaitteiden tyyppin vaihto aukion kohdalla matalammaksi ja kasvillisuuden, lähinnä pensaiden lisääminen ja näiden sijoittelu aukiotilaa rajaavammin olisi kohentanut aukion ilmettä nopeasti tienparannustyön jälkeen

Kuva 4/28. Vanha kauppa-aukio on kohentunut pienin, mutta varmoin keinoin.

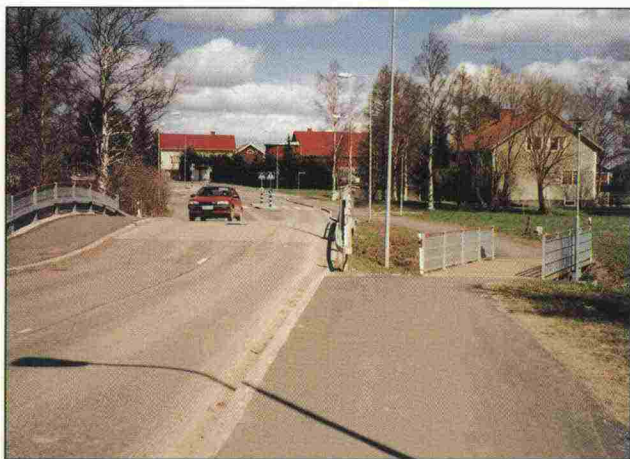
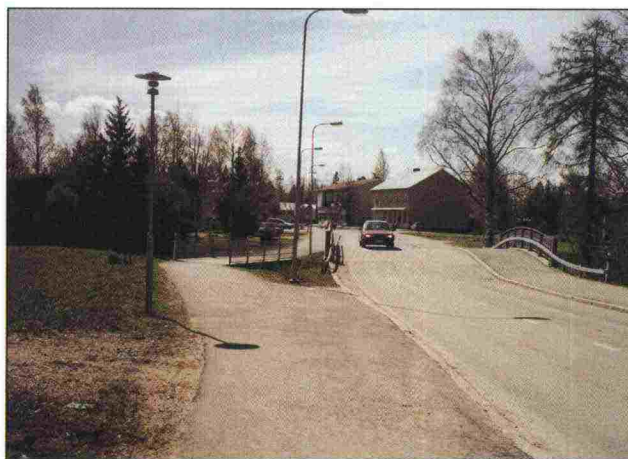
Myllyojan ylittävä silta on rakennettu uudestaan Tonavan sillan tapaan, mutta sen kaari on matalampi. Kaareva silta hidastaa autoliikenteen ajonopeuksia ja erillinen kevyen liikenteen silta sen rinnalla täydentää kokonaisuuden. Sillat sopivat kauniisti tienäkymään ja ympäröivään maisemaan. Sekä Tonavan että Myllyojan sillat jakavat tien selkeisiin osiin, sillan eri puolet korostuvat eri tavoin ja tiejaksot voi mieltää omina kokonaisuuksinaan.

Kuva 4/29-30. Myllyojan silta eri suunnista Kaukolanraittia nähtynä.

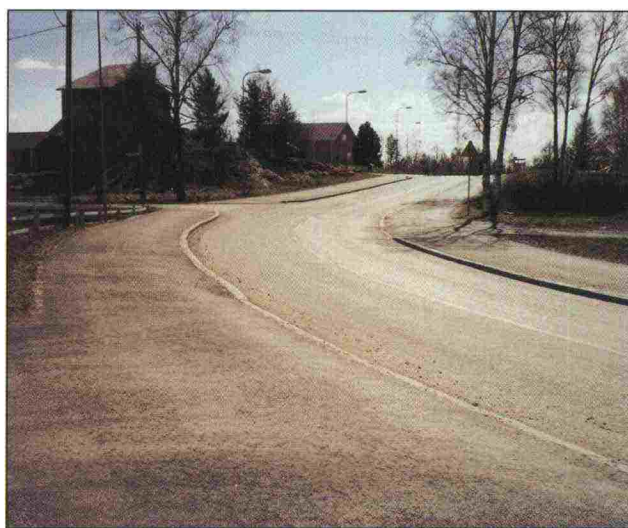
Muurinmäellä ja sen pohjoispuolella tie on sovitettu vanhaan ympäristöön. Vehnämyllyn pihalue avautuu tielle ja tien kaarteeseen muodostuu rakennusten rajaama tila. Kevyen liikenteen väylien rakentaminen molemmiin puolin tietä on selvä turvallisuuden ja tien palvelutason parannus, reunakivenä käytetty graniittikivi on laadukas ja kestävyyttä korostava onnistunut valinta.

Kuva 4/31. Kaukolanraitti vehnämyllyn kohdalla muutosten jälkeen.

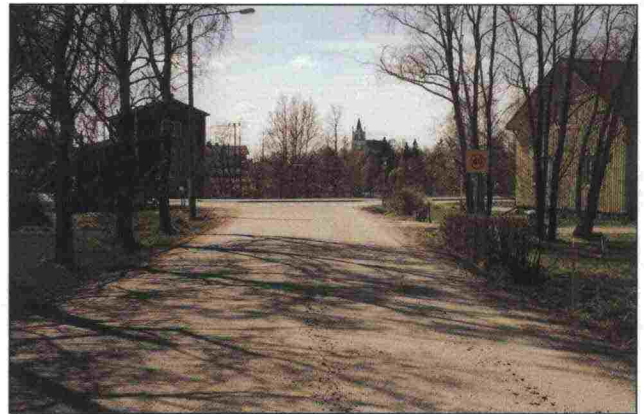
Kuva 4/32. Rakennukset ja tiestö muodostavat sopusointuisen kokonaisuuden.

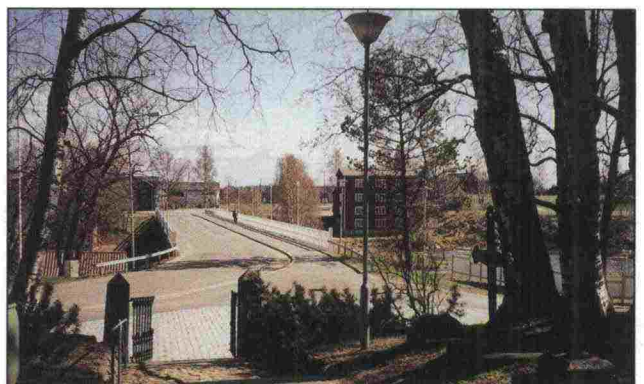
Kuva 4/34. Sankarihautausmaalta avautuu kauniita näkymiä Kirkonkosken sillalle ja ympäristöön. Nämä näkymät ovat säilyneet ennallaan ja ovat viehättävä osa tien ympäristöä.

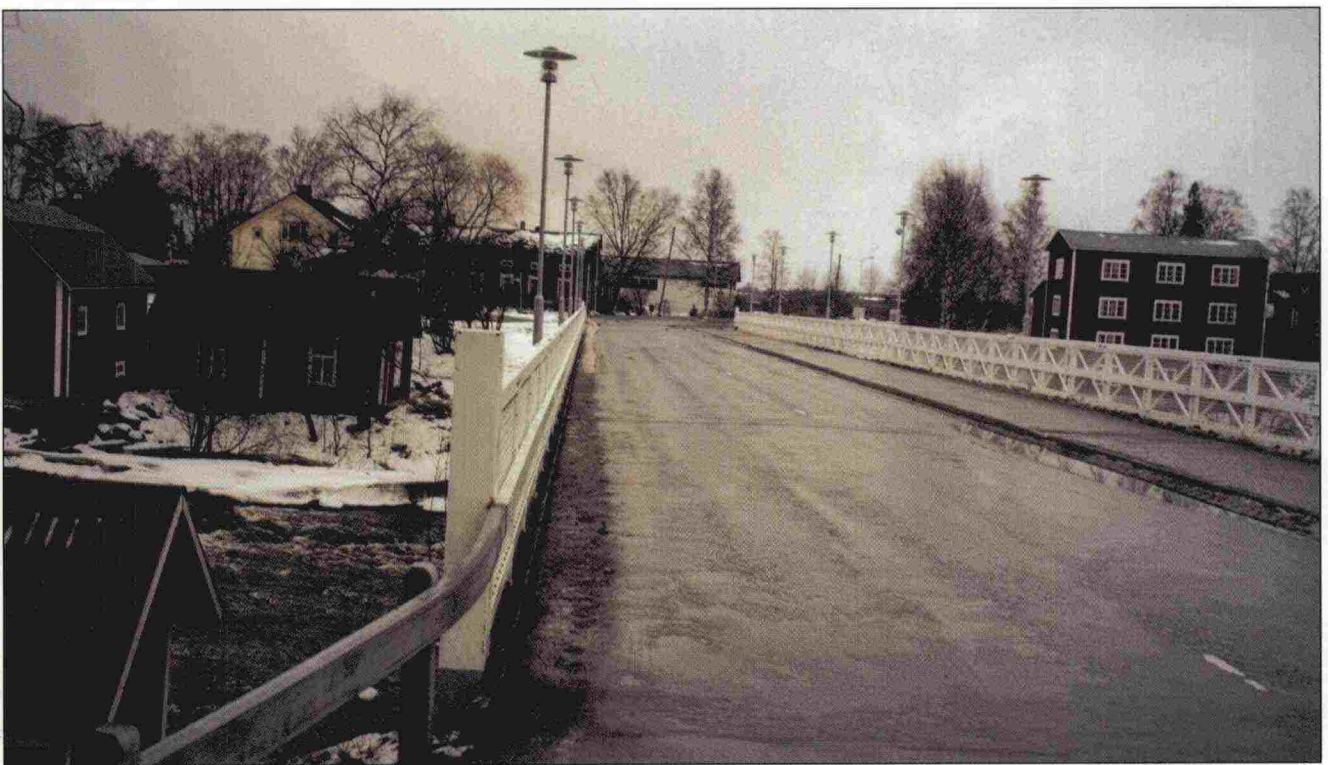
Kuva 4/36. Kirkonkosken silta muutostöiden jälkeen. Ympäristössä on selvästi nähtävissä kaikenlainen kohentuminen. Rakennuksia on korjattu ja ympäristöä siistitty.

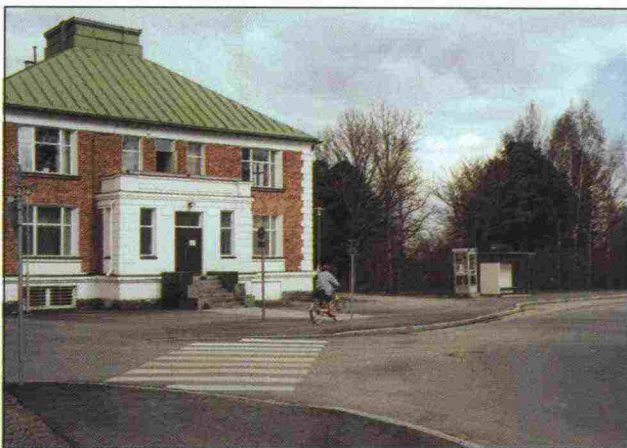
Kuva 4/38. Suojellun säästöpankin rakennuksen ympäristöä.

Säästöpankin rakennus on suojeltu kaavassa. Pankkirakennus on muutettu asuinkäyttöön ja samalla sen toiminnallinen liittyminen ympäröivään taajamaan on muuttunut. Rakennuksen edusta on viimeistely kiveyksin. Tarkoitus on hyvä, mutta toteutettuna suunnitelma vaikuttaa hiukan orvolta, varsinkin kun sisäänkäynti on todellisuudessa siirretty pihan puolelle. Meijeri sijoittuu lähelle tätä rakennusta. Huolimatta parannustoimista ympäristö vaikuttaa hiukan keskenäiseltä ja hahmottomammalta. Meijerirakennusta ei ole mitenkään otettu huomioon katukuvaa muotoiltaessa eikä rakennukseen ole kohdistettu mitään erityistoimenpiteitä.

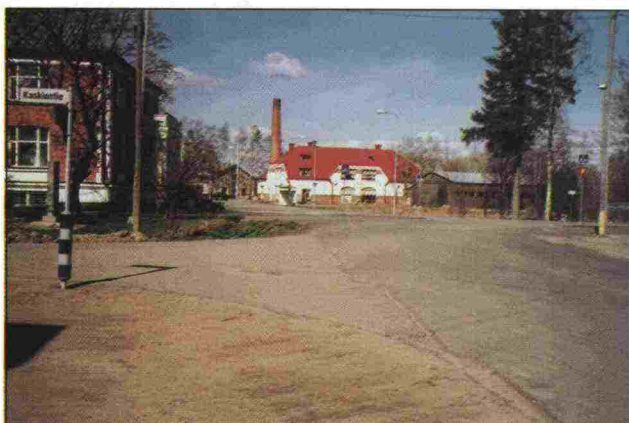
Kuva 4/39. Meijerirakennusta ei juurikaan ole huomioitu katukuvassa. Ympäristön yksityiskohtiin olisi rakennuksen kohdalla voitu paneutua paremmin.

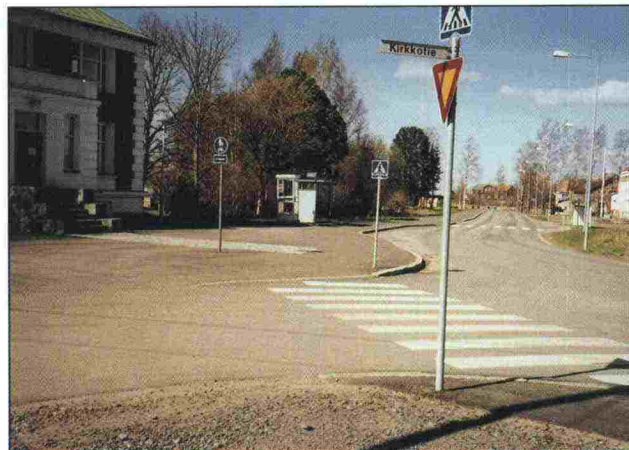
Teollisuustie alkaa vanhasta raitista hieman yllättävästi ja varoittamatta. Liittymäkohtaan olisi voinut soveltua esimerkiksi liittymäalueen päällysteen merkkäminen tai muu huomionosoitus vanhan ja uuden aikakauden liitokselle. Liittymä valtatielle on selkeä, liikenteenjakajan kiveys ja viitoitus muodostavat hyvän portin taajamatielle.

Kuva 4/41. Kirkkotien ja pohjoisen sisääntulotien liittymä. Näkymä sisääntulotielle.

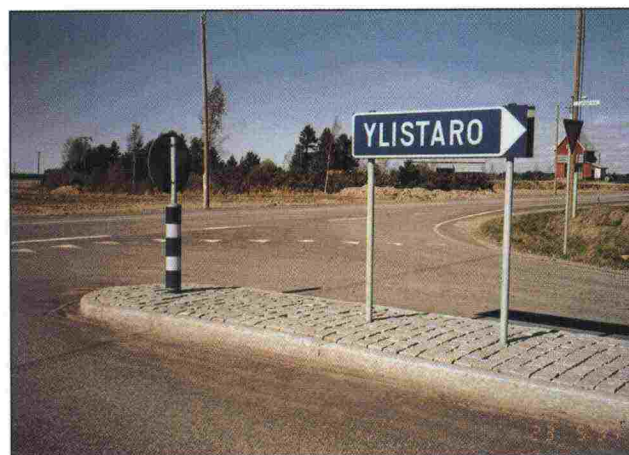
Pohjoinen sisääntulo on toteutuneessa asussaan karu ja ilmeeltään keskeneräinen. Erittäin toivottavaa on ettei teollisuushallien piha-alueista tule romuvarastoa ja että ne pysyvät siisteinä myös tulevaisuudessa.

Kuva 4/44. Saapuminen Ylistaroon pohjoista sisääntulotietä pitkin.

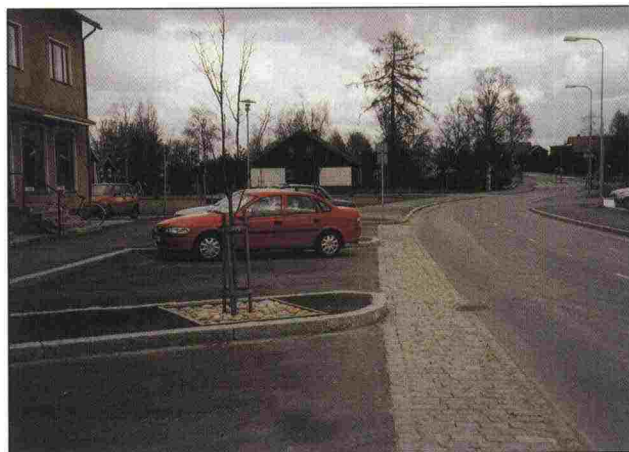
Pääasiallisena pinnoitteena sekä ajoradalla että kevyen liikenteen väylillä on käytetty asfalttia. Vanhan kauppa-aukion kohdalla pysäköintipaikat on erotettu muusta katurakenteesta luonnonkivireunakivin ja istutuksin. Sankarihautausmaan kohdalla aukiota on korostettu rakentamalla se nupukivestä. Kiveystä on täällä käytetty sekä nurmetettuna että normaalisti ladottuna. Kevyen liikenteen väylät ovat myös asfalttipintaiset graniittisin reunakiveyksin. Luonnonkiveä on käytetty myös ajoradalla, esimerkiksi siltojen kohdalla. Materiaalit Ylistaron taajamatiellä ovat kons-tailemattomia ja yksinkertaisia ja ne sopivat sikäli hyvin maaseututaajaman ympäristöön.

Kuva 4/49. Eri materiaalien käyttöä vanhan kauppa-aukion kohdalla.

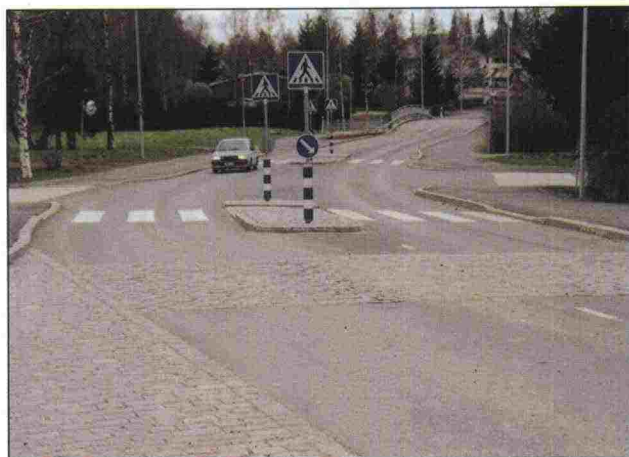
Ylistaron taajamatien saneerauksessa on käytetty hidasteina keskisaarekkeita sekä ajoradan kavennuksia. Luonnonkiviset, ajoradan poikki ulottuvat kentät on tarkoitettu toimimaan myös ajonopeuksia hidastavina pinnoitteina, mutta niiden toiminta ei ole osoittautunut toivotuksi. Keskisaarekkeita on käytetty pääasiassa vain liittymäalueilla, mikä onkin luontevin vaihtoehto. Luonnonkivikenttiä on etupäässä siltojen läheisyydessä.

Kuva 4/50. Hidasteita Kaukolanraitin varrella.

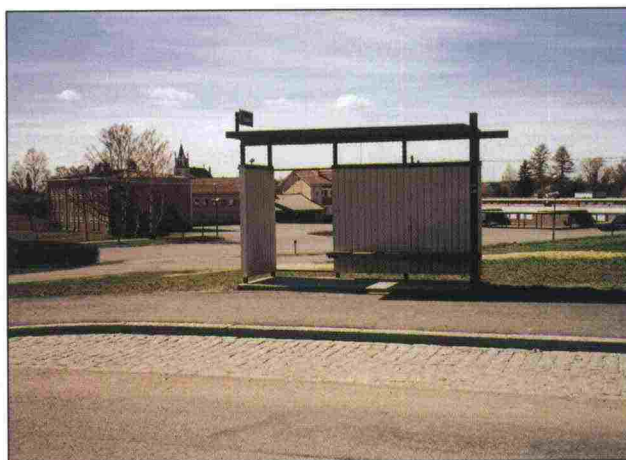
Taajamatiellä ei ole kovinkaan paljon kadunkalusteita tai muita kaupunkimaiseen ympäristöön viittaavia varusteita. Poikkeuksen muodostavat linja-auto-katokset, joita on rakennettu viisi kappaletta Kaukolanraitin varteen. Katokset ovat hyvin suunniteltuja ja sopivat puurakenteisina mainiosti maaseutuympäristöön.

Kuva 4/51. Linja-autokatokset ovat onnistunut yksityiskohta Ylistaron keskustassa.

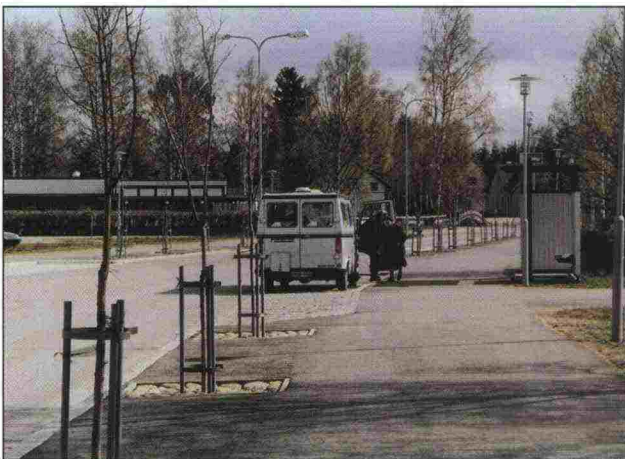
Kaukolanraitin osalla tielle on saatu uudet, entisistä poikkeavat valaisimet. Uusien valaisinten sijoittelu on omiaan ryhdistämään sekä rajamaan katutilaa. Valaisimet ovat sopivan korkuisia tiellä liikkujaan nähden, joten ihmisläheinen mittakaavakin on otettu huomioon. Toisaalta kuitenkin tiealueella ovat säilyneet vanhat standardivalaisimet. Joissakin tilanteissa kahden toisistaan poikkeavan valaisintyyppin yhdisteleminen antaa sekavan vaikutelman, mikä on pyritty korjaamaan valaisinten johdonmukaisella sijoittelulla.

Kuva 4/52. Valaisinten sijoitteluperiaate Kaukolanraitin varrella. Oikealla näkyy rivi uusia valaisimia, joiden mittakaava on ihmisläheinen.

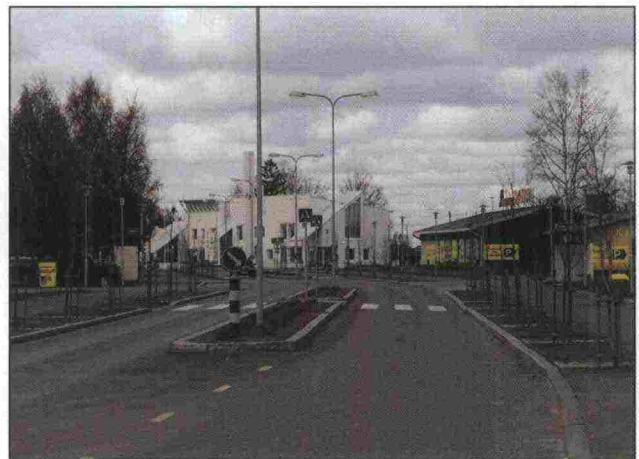
Kuva 4/53. Kasvillisuus, erityisesti puut muokkaavat tietilan ilmettä ratkaisevasti.

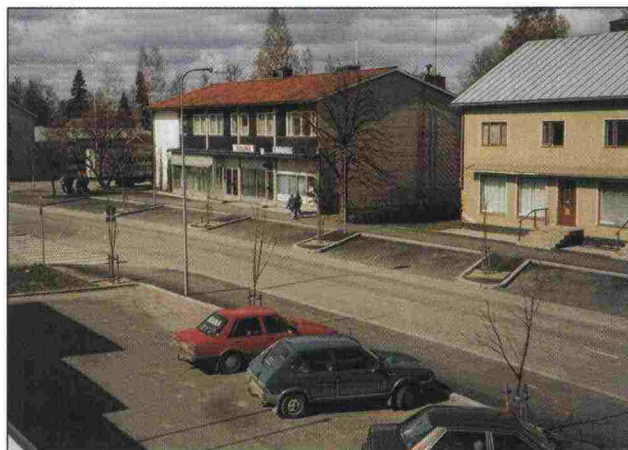
Vanhan kauppaukion kohdalla istutuksia on tehty tien varteen. Tällä tieosalla katutilaa on jäsennöity myös pysäköintitaskuja ja kevytliikenteen väyliä rakentamalla, joten kasvillisuuden osuus katutilan parantamisessa ei ole ratkaiseva.

Kuva 4/54. Vanhan kauppaukion kohdalla istutuksia olisi voitu käyttää nykyistä enemmän.

On huomattava, että pitäisikin valita matalina pysyviä lajeja suojateiden läheisyyteen, jotta näkyvyys suojatielle ja suojatieltä säilyisi. Runkopuiden taas tulisi olla mahdollisimman kookkaita jo istutettaessa, jotta tavoiteltu valmis ympäristön ilme saavutettaisiin mahdollisimman nopeasti.

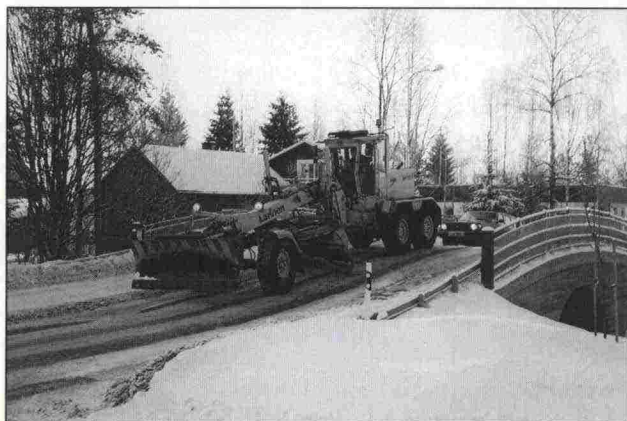
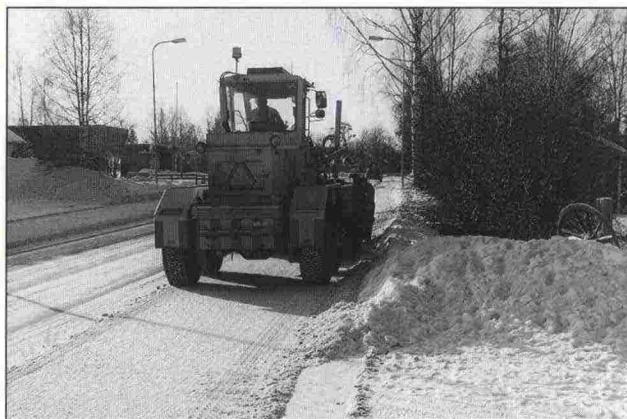
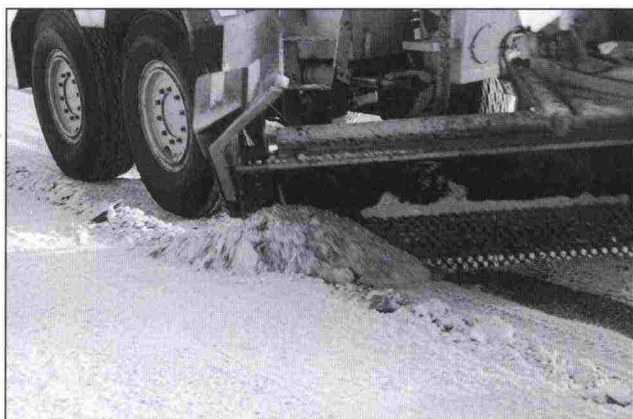
Kunnossapitäjä piti kiveystöitä jonkin verran epäonnistuneina, sillä korkeuserot esim. suojateiden kohdilla ovat liian suuret pyöräilijöille ja pyörätuolien käyttäjille. Ajoradalla olevat epätasaiset kiveykset kunnossapitäjä kokee haitallisiksi.

Kuva 7/1-3. Tarkkaa kunnossapitoa saneeratulla Kaukolanraitilla.
